RESPUESTA A SOLICITUD DE ACLARACION COMITÉ TÉCNICO MUNICIPAL DE PATRIMONIO
BIENES DE INTERES CULTURAL

PRESENTACION
RESTAURACION , LIBERACION , ADECUACION FUNCIONAL Y AMPLIACION
SALONES CLUB CAMPESTRE DE CALI

AI-4645 -2017

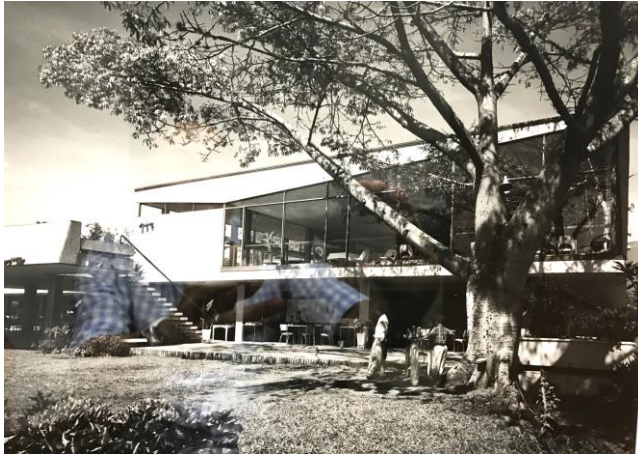
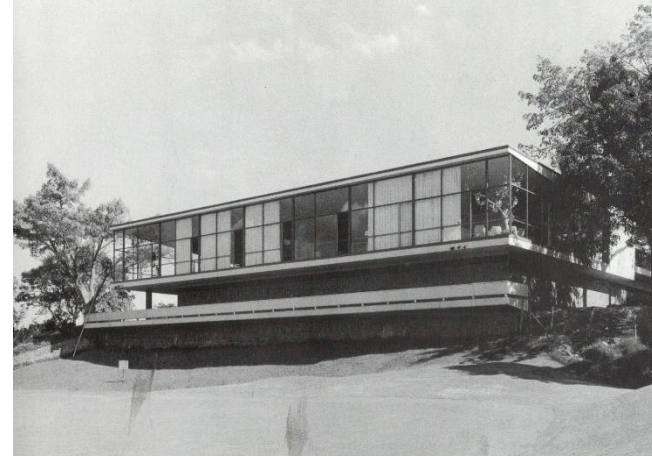
Borde voladizo Original

Respecto a la intervención, llamada por la propuesta, como de "Restauración", esta debe ser lo más rigurosa en devolverle al bien sus valores patrimoniales. En este sentido y a manera de ejemplo, se observa que no se tiene en cuenta la proporción del borde externo del voladizo del "salón", al resultar más alto que el original.

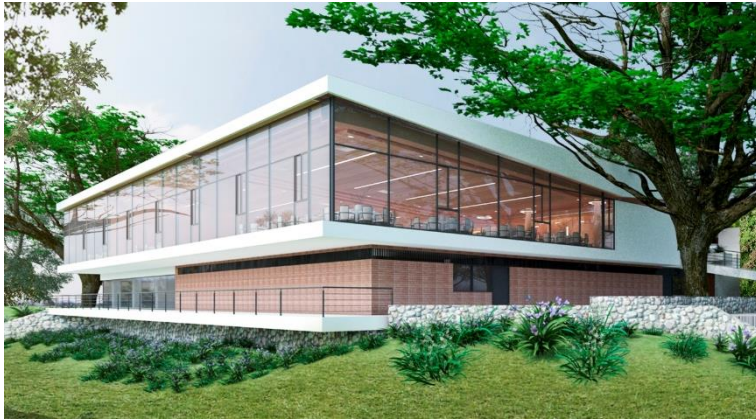
El borde externo del voladizo ACTUAL tiene una altura aproximada de H= 1,20 mts

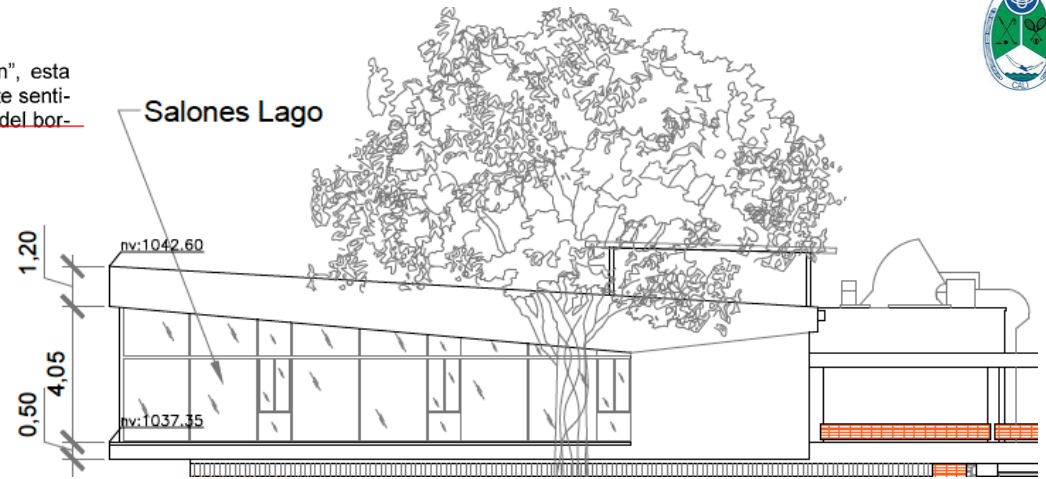
El borde externo del voladizo PROPUESTO de una altura aproximada de H= .75 cms

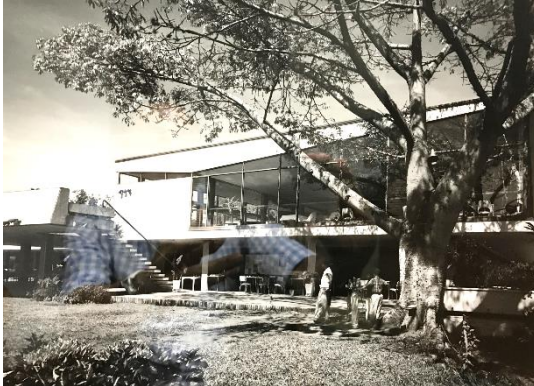
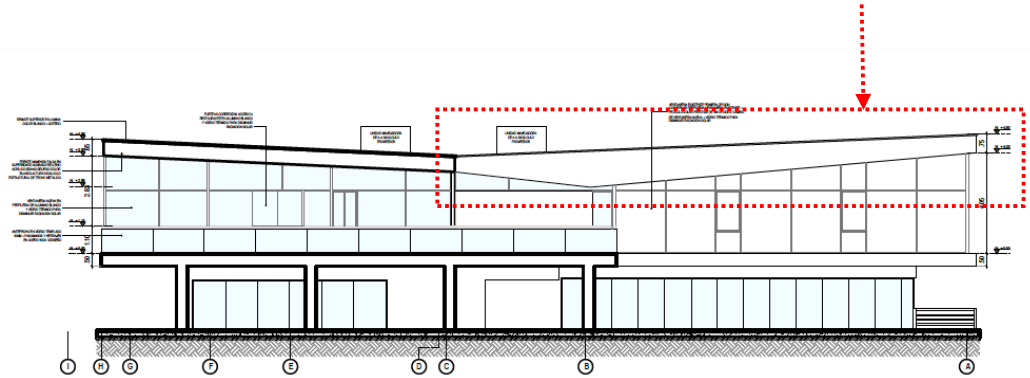
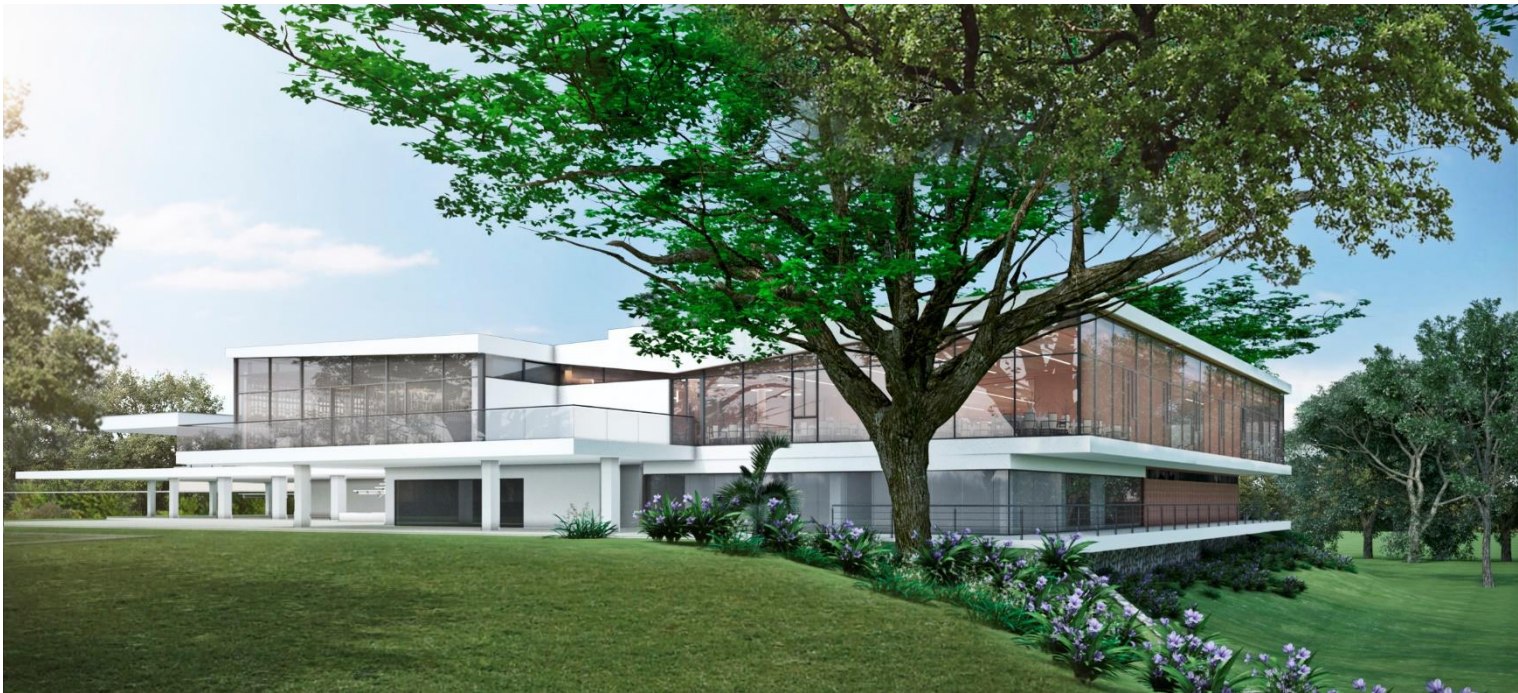
Se proporciono el borde externo del voladizo del salón a una dimensión H= .75 aprox similar al volumen original

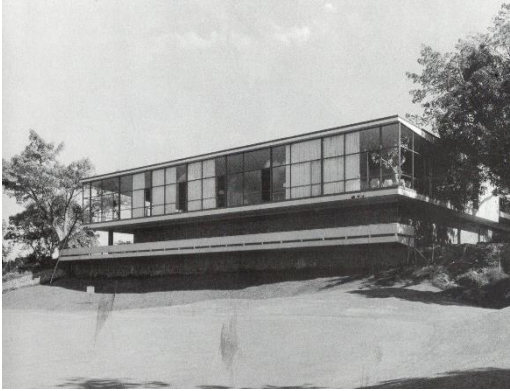
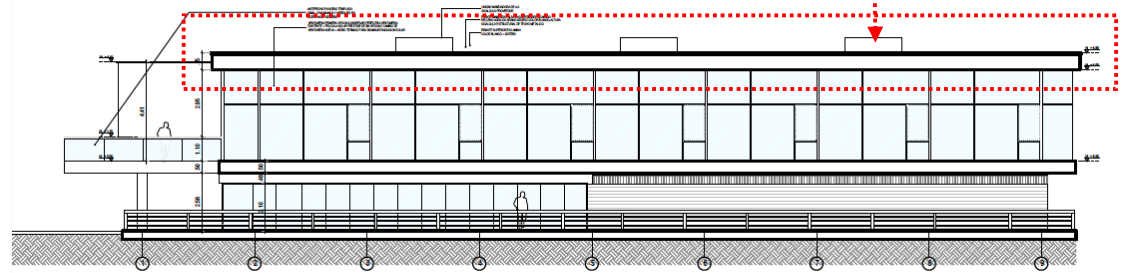
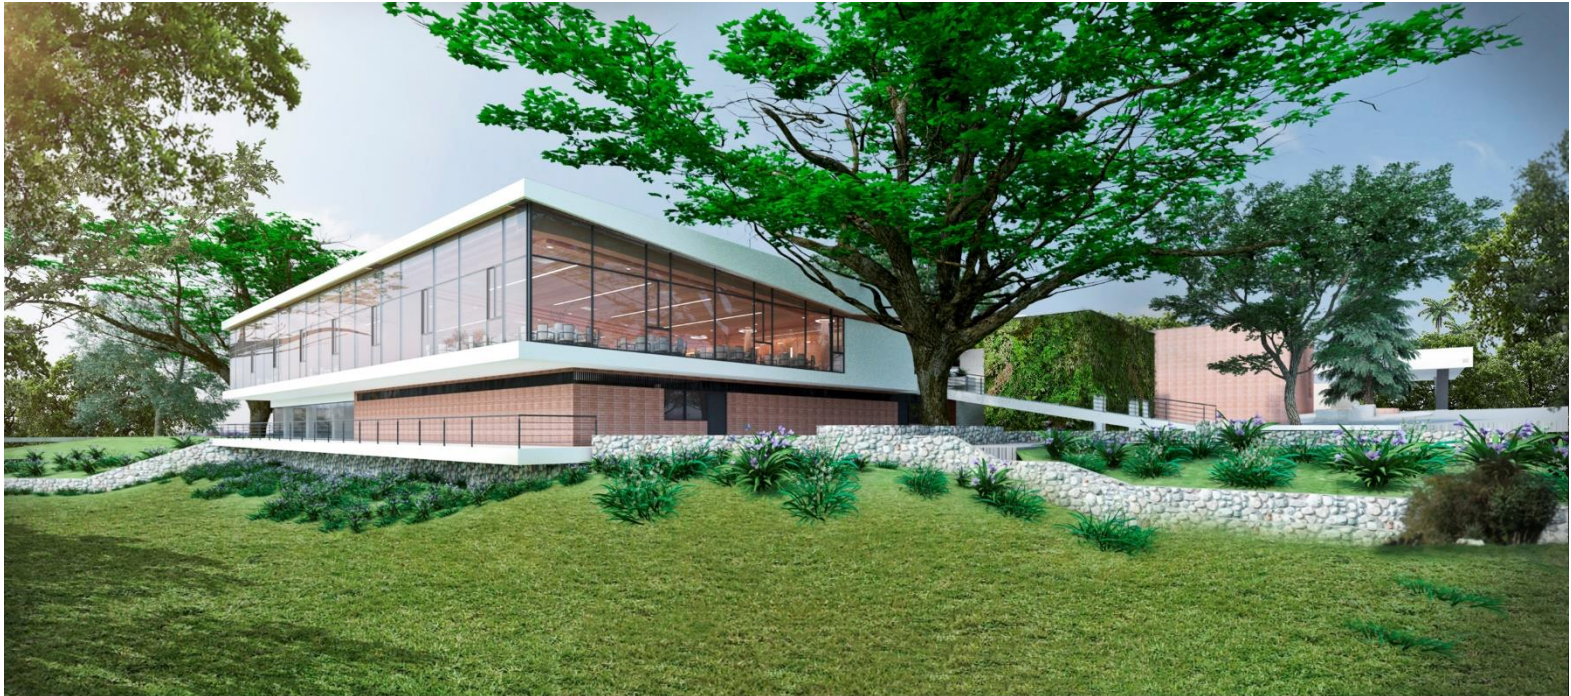
Se proporciono el borde externo del voladizo del salón a una dimensión $H = .75$ aprox similar al volumen original

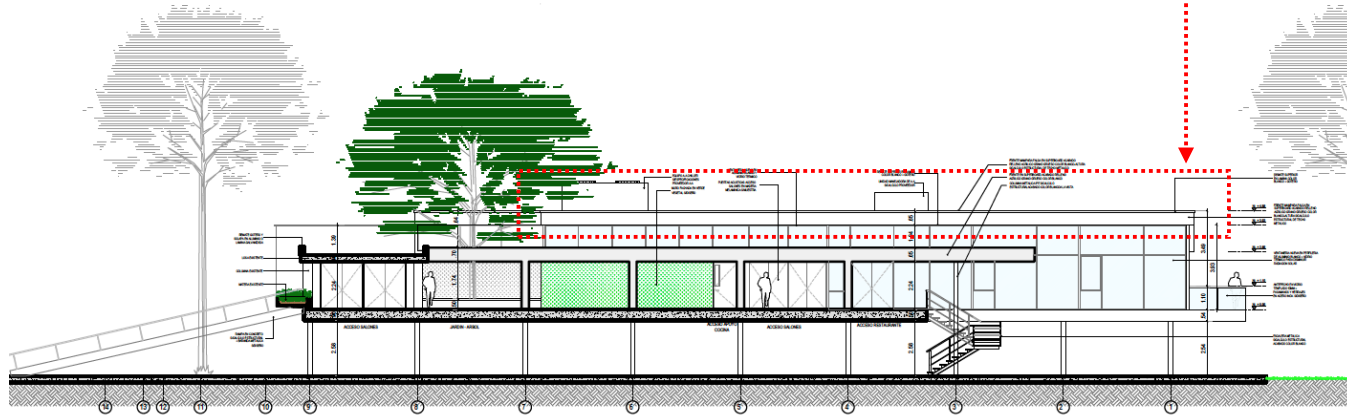
Se proporciono el borde externo del voladizo del salón a una dimensión similar al volumen original

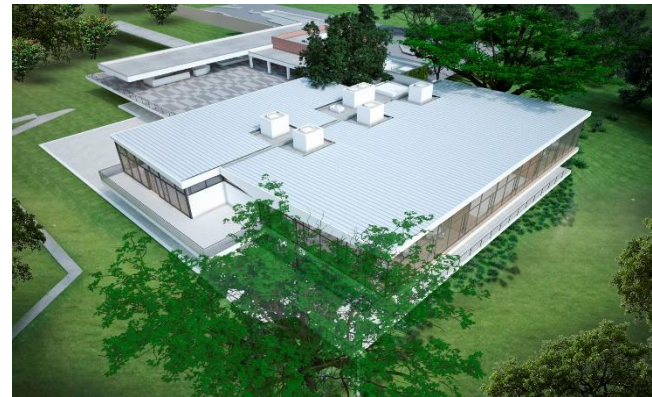
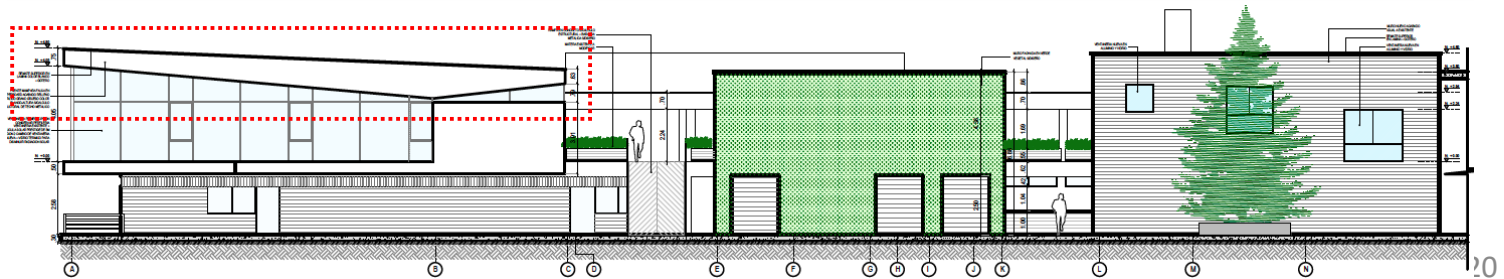
Se proporciono el borde externo del voladizo del salón a una dimensión similar al volumen original

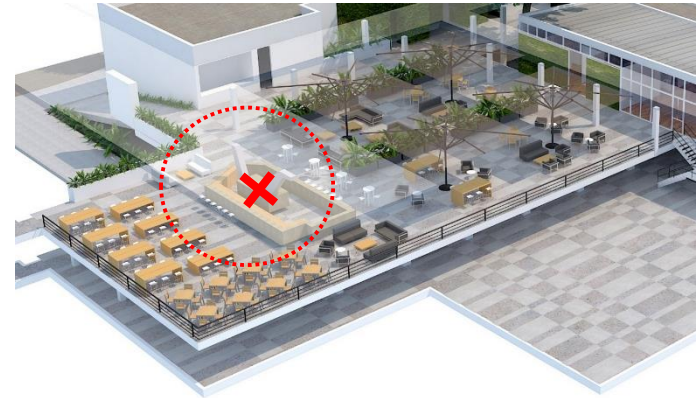
Respecto a la intervención, llamada por la propuesta, como de "Liberación", esta debe ser lo más rigurosa en devolverle al bien sus valores patrimoniales. En este sentido, es muy importante que las columnas en "V" que soportan las losas de acceso al edificio sean liberadas de amueblamientos, enchapes, etc., cosa que no se cumple en la propuesta presentada en la columna que aparece en la terraza.

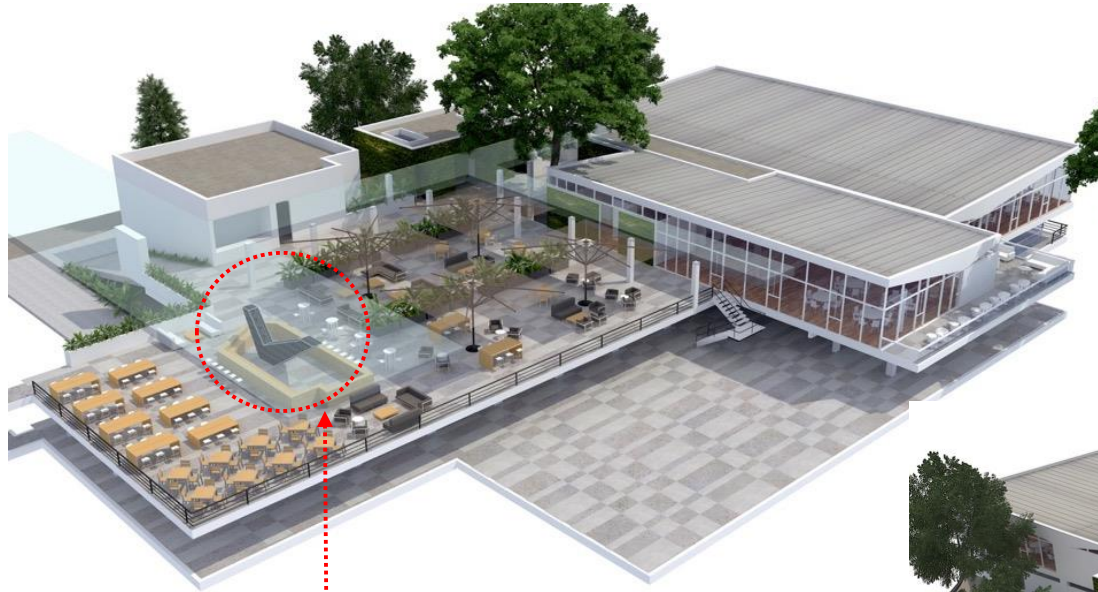
Se liberan las columnas en "V" que soportan las losas de acceso al edificio de todo tipo de amueblamientos y enchapes

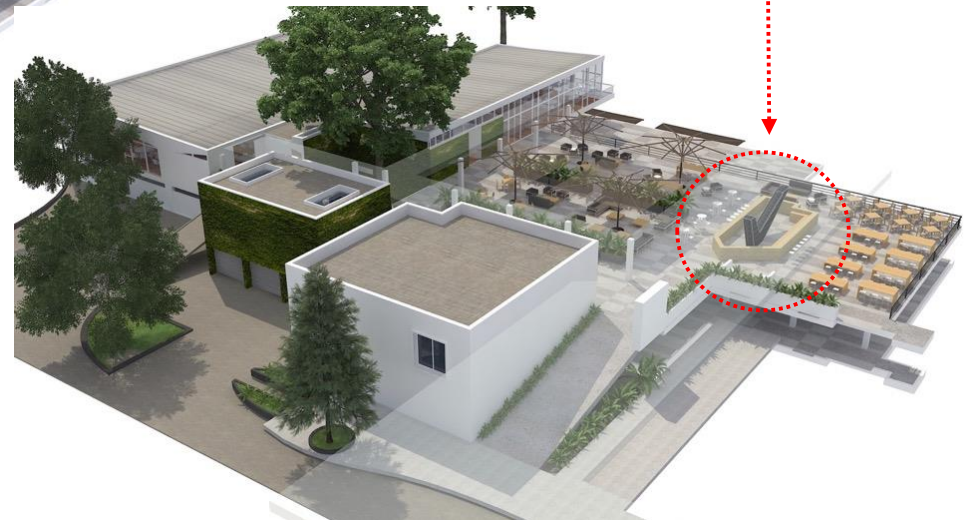
Se liberan las columnas en "V" que soportan las losas de acceso al edificio de todo tipo de amueblamientos y enchapes

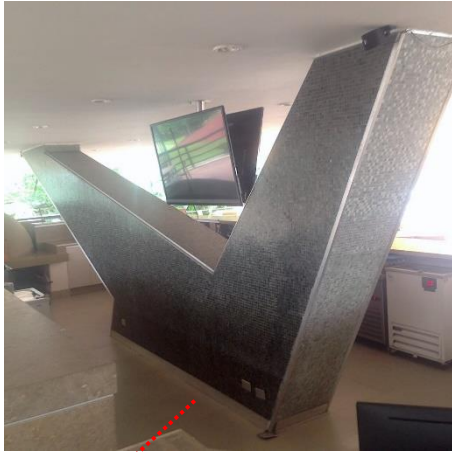
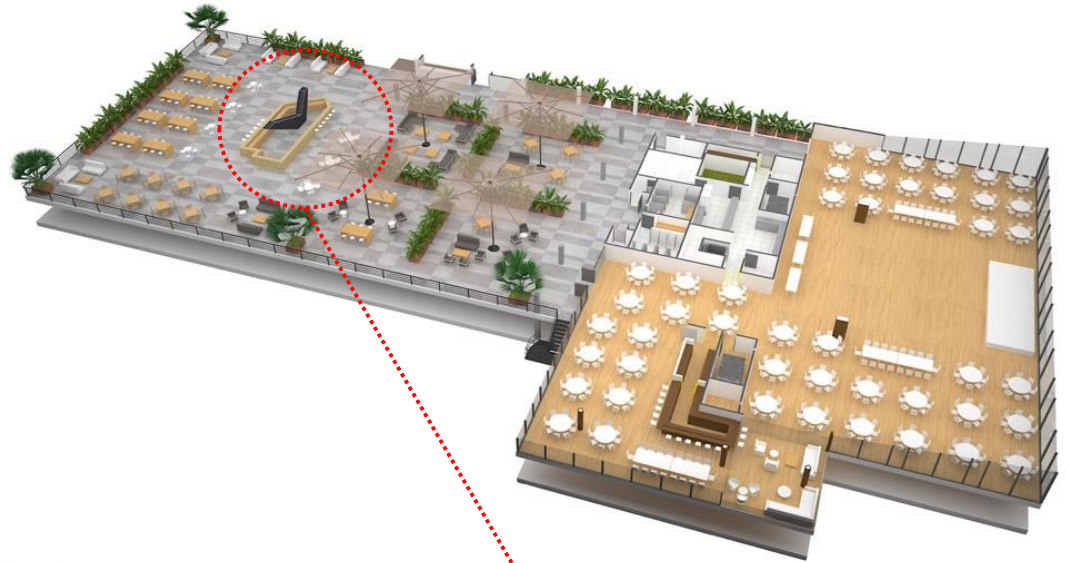
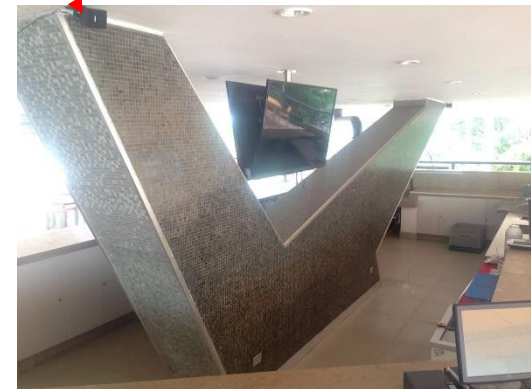
Las columnas en "V" que soportan las losas de acceso al edificio están liberadas de todo tipo de amueblamiento y su enchape de cristanac fue recuperado el Original de los años 50

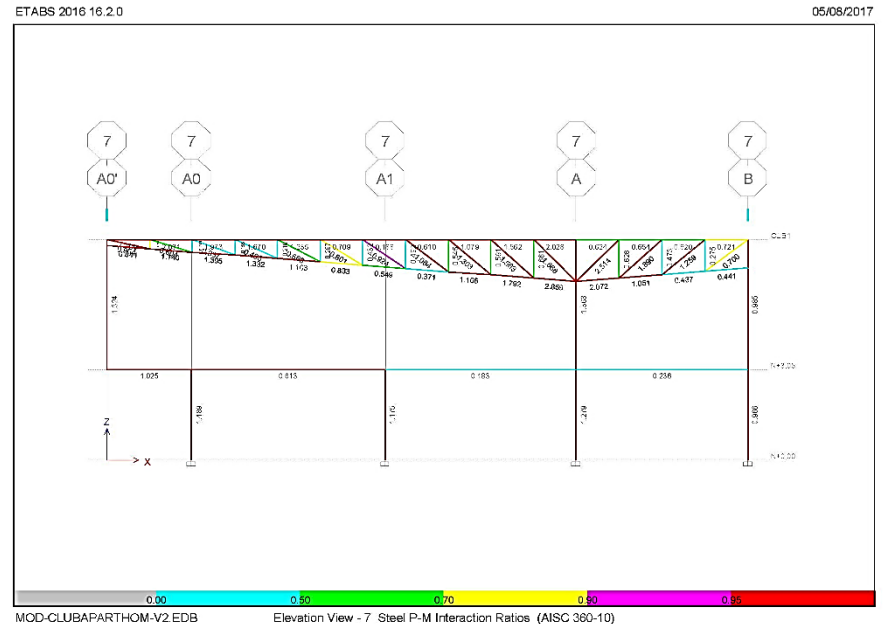
- El edificio analizado y según su conformación actual no cumple con los valores de las derivas permisibles, por lo tanto hay necesidad de aumentar la rigidez de la edificación en los dos sentidos; anexamos una propuesta la obtener esta condición de rigidez necesaria.
- En el caso de las columnas también es necesario reforzarlas y encontramos como punto crítico la falta de continuidad de las columnas en el eje A0; las columnas del primer piso terminan en la losa y nacen otras en el extremo del voladizo para soportar la cubierta; lo podemos ver en el gráfico

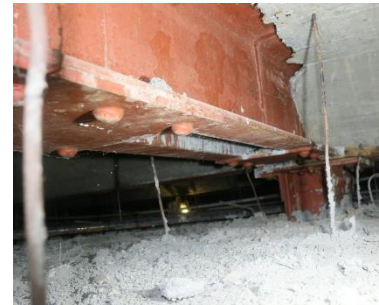
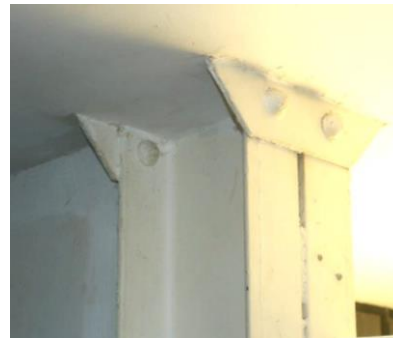
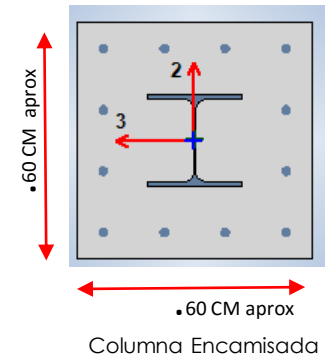
Rigidizadores (contravientos) para cargas Sísmicas en el voladizo

Pórtico Reforzado: Columnas encamisadas Vigas Ipe-400

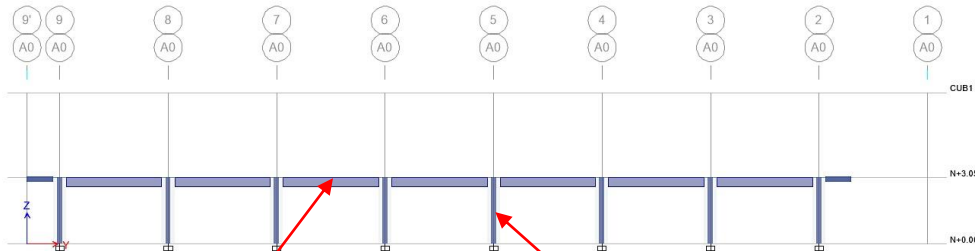
Pórtico Eje Ao

Ipe-400

Columnas encamisadas

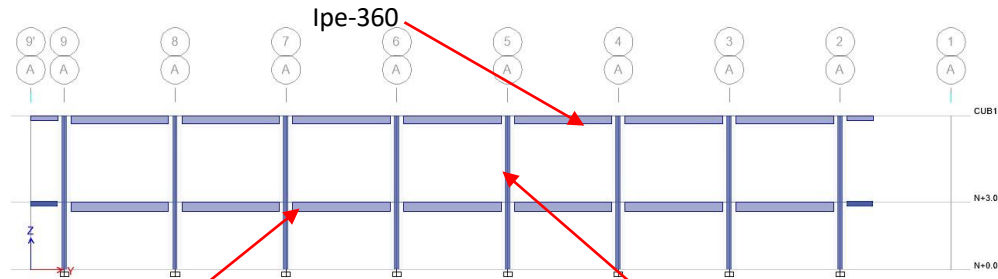
Pórtico Eje A

Ipe-400

Columnas encamisadas

Ipe-360

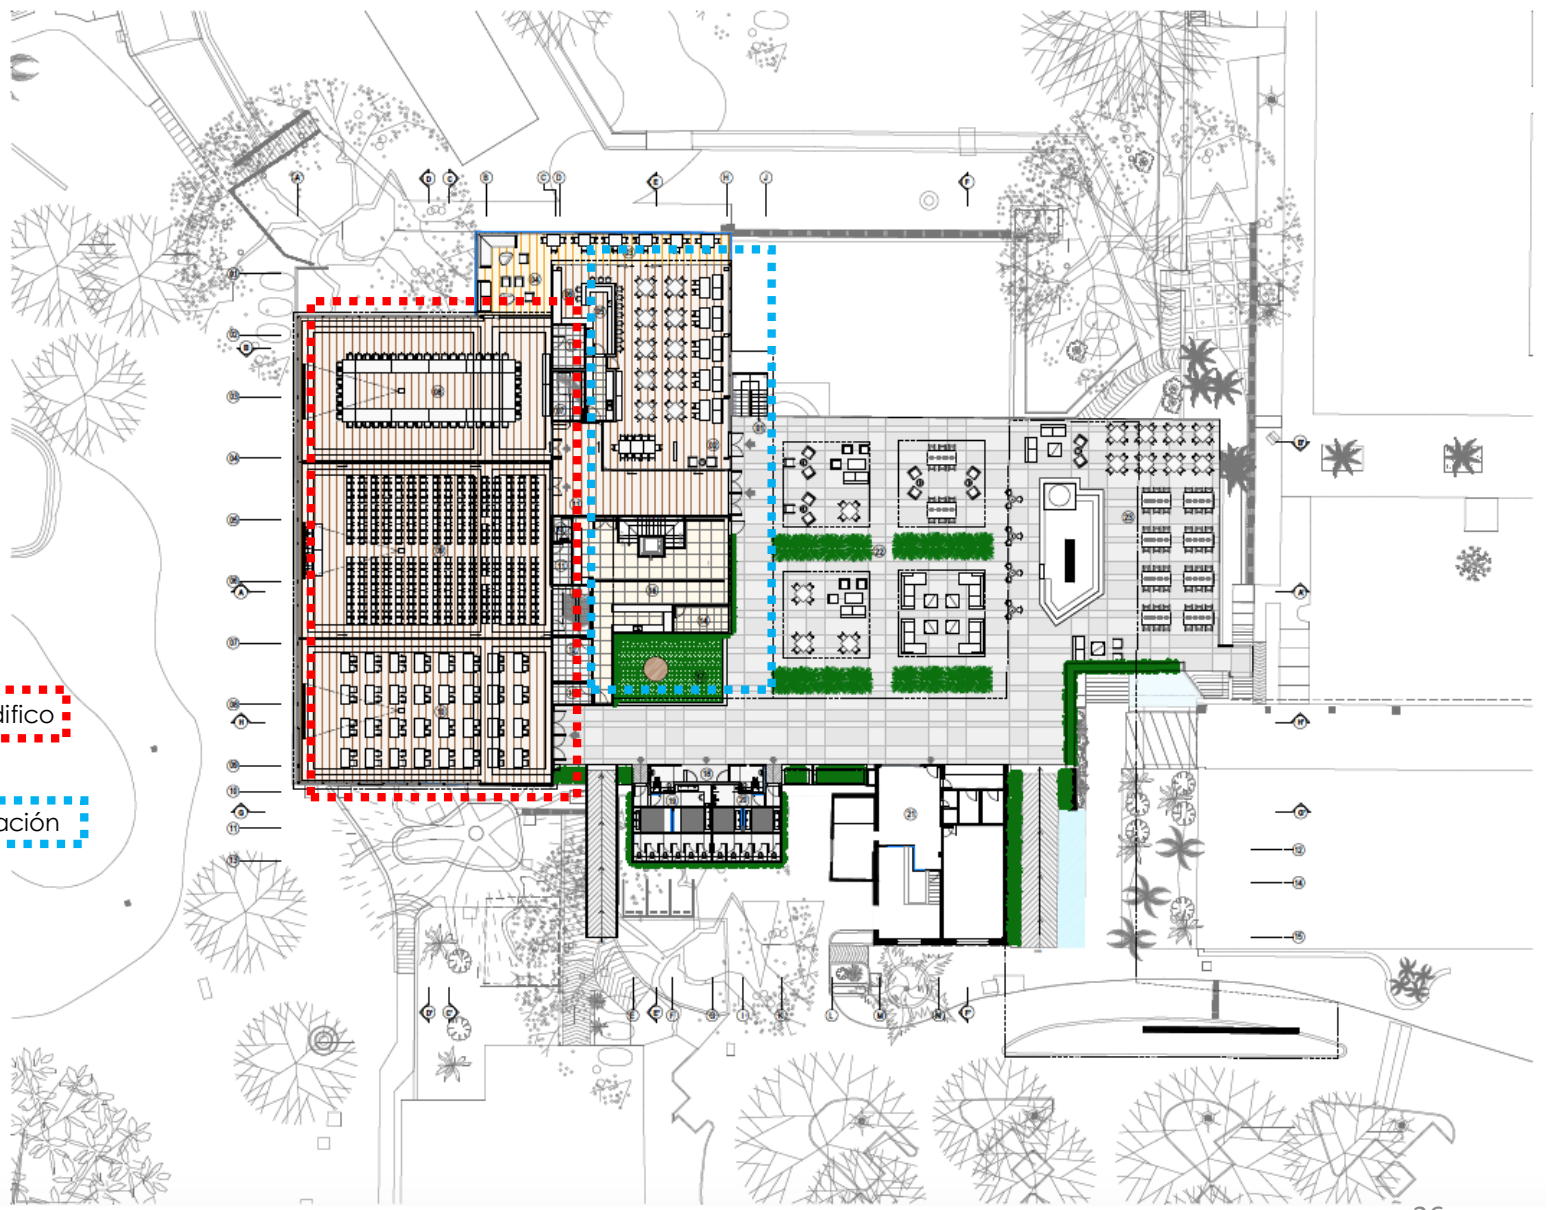
Planta general Amoblada proyecto remodelación salones Club Campestre

Parte original del edificio

Volumen de ampliación

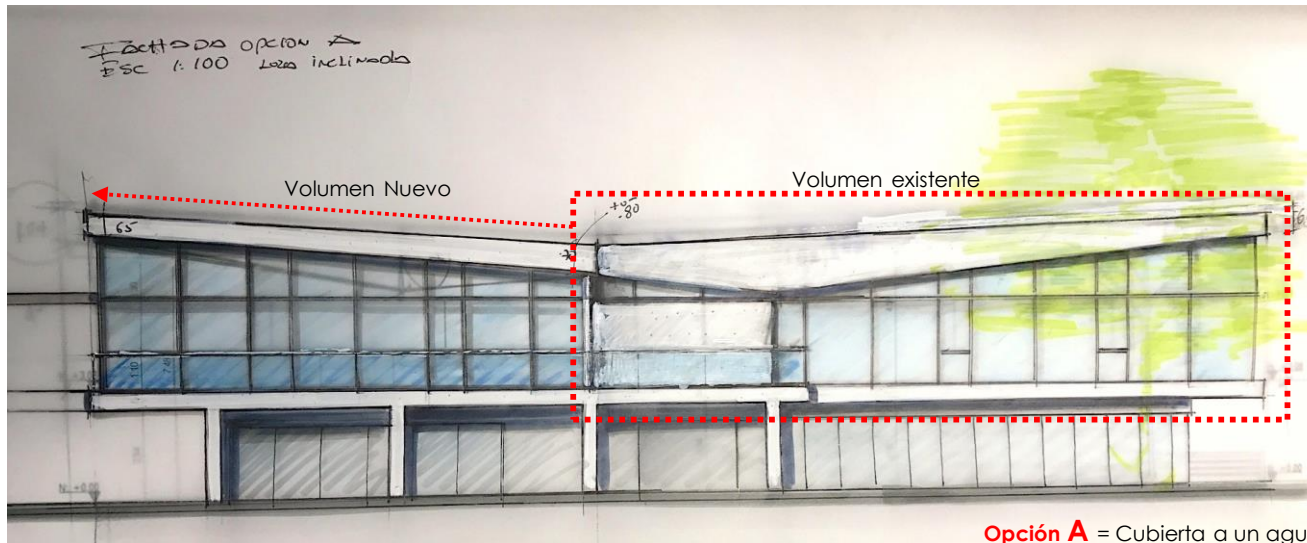
Se estudiaron dos opciones de inclinación de cubierta sobre el volumen nuevo de restaurante que acompaña al edificio original de los salones del lago

Opción A = Cubierta a un agua limpia, con inclinación y diferente lectura. No tiene volumen al centro

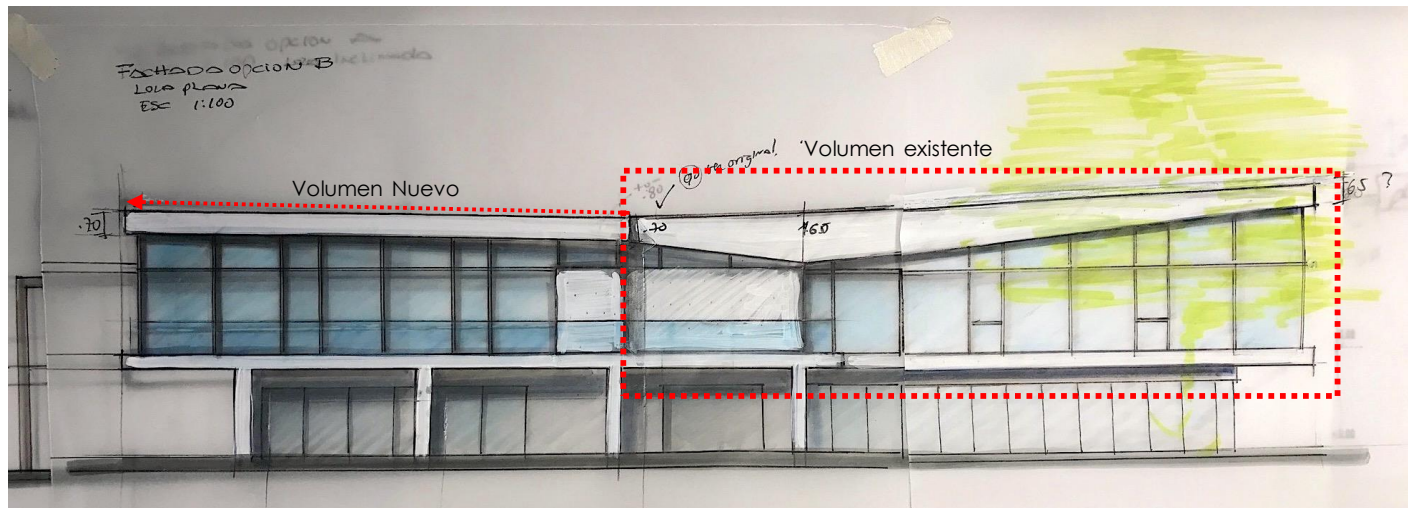
Opción B = Cubierta plana sin inclinación, altura de menor dimensión

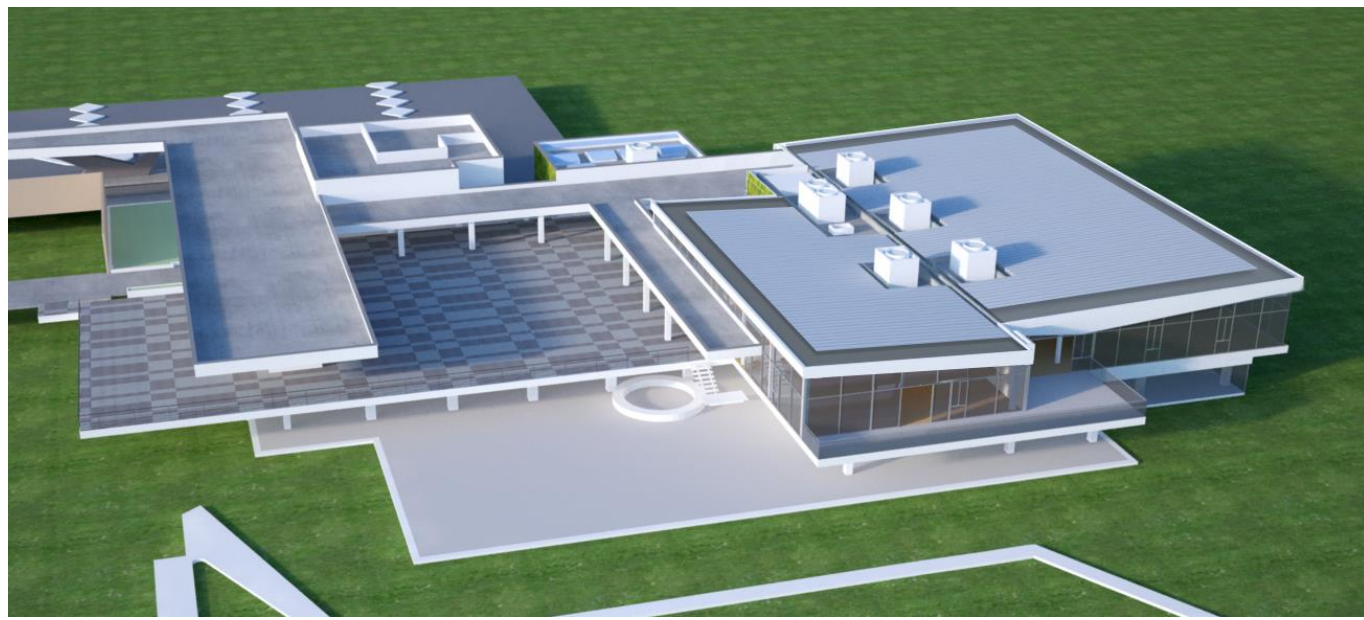
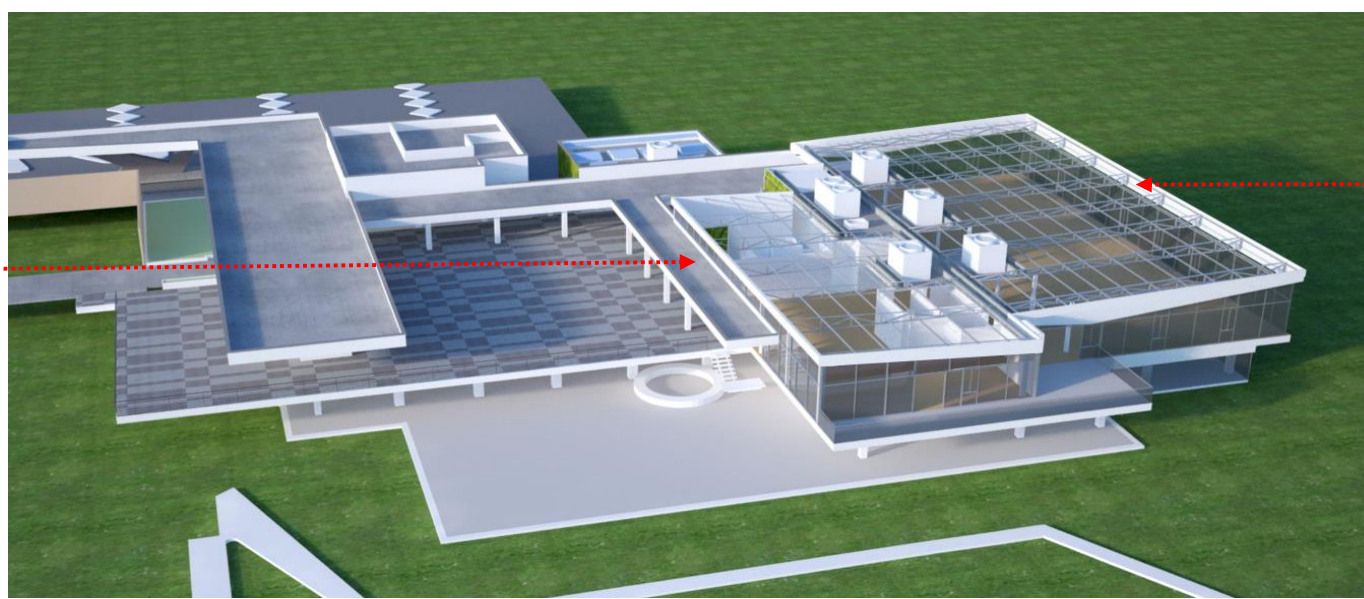
Recuperación de la Estructura de cubierta existente y diseño de una estructura nueva limpia e integrada al existente

Volumen NUEVO

Volumen ORIGINAL remodelado

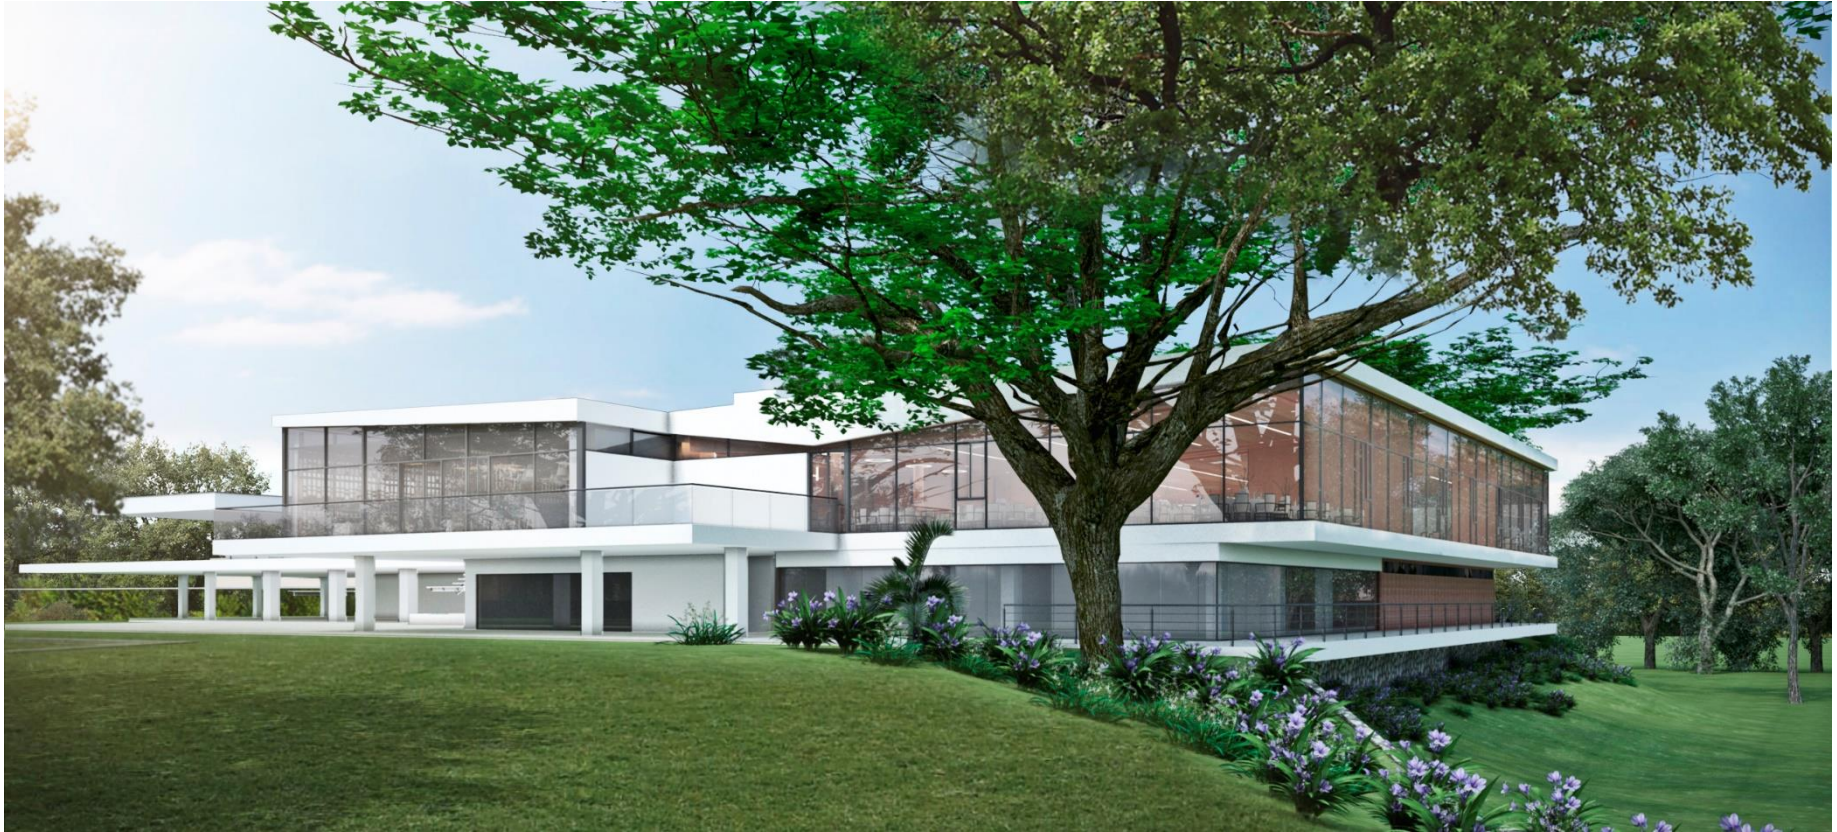
CONCLUIMOS QUE LA MEJOR OPCION ES EL VOLUMEN NUEVO DEL RESTAURANTE Y ZONA DE SERVICIOS CON LA INCLINACION A UN AGUA SENCILLA Y LIMPIA

Opción A = Cubierta a un agua limpia, con inclinación y diferente lectura. No tiene volumen al centro
